Commune :
PRECHAC

Rivière : **Ciron**

Travaux :
**Du 19 septembre
au 5 octobre 2016
(~2 semaines)**

Dérasement du barrage de Caussarieu

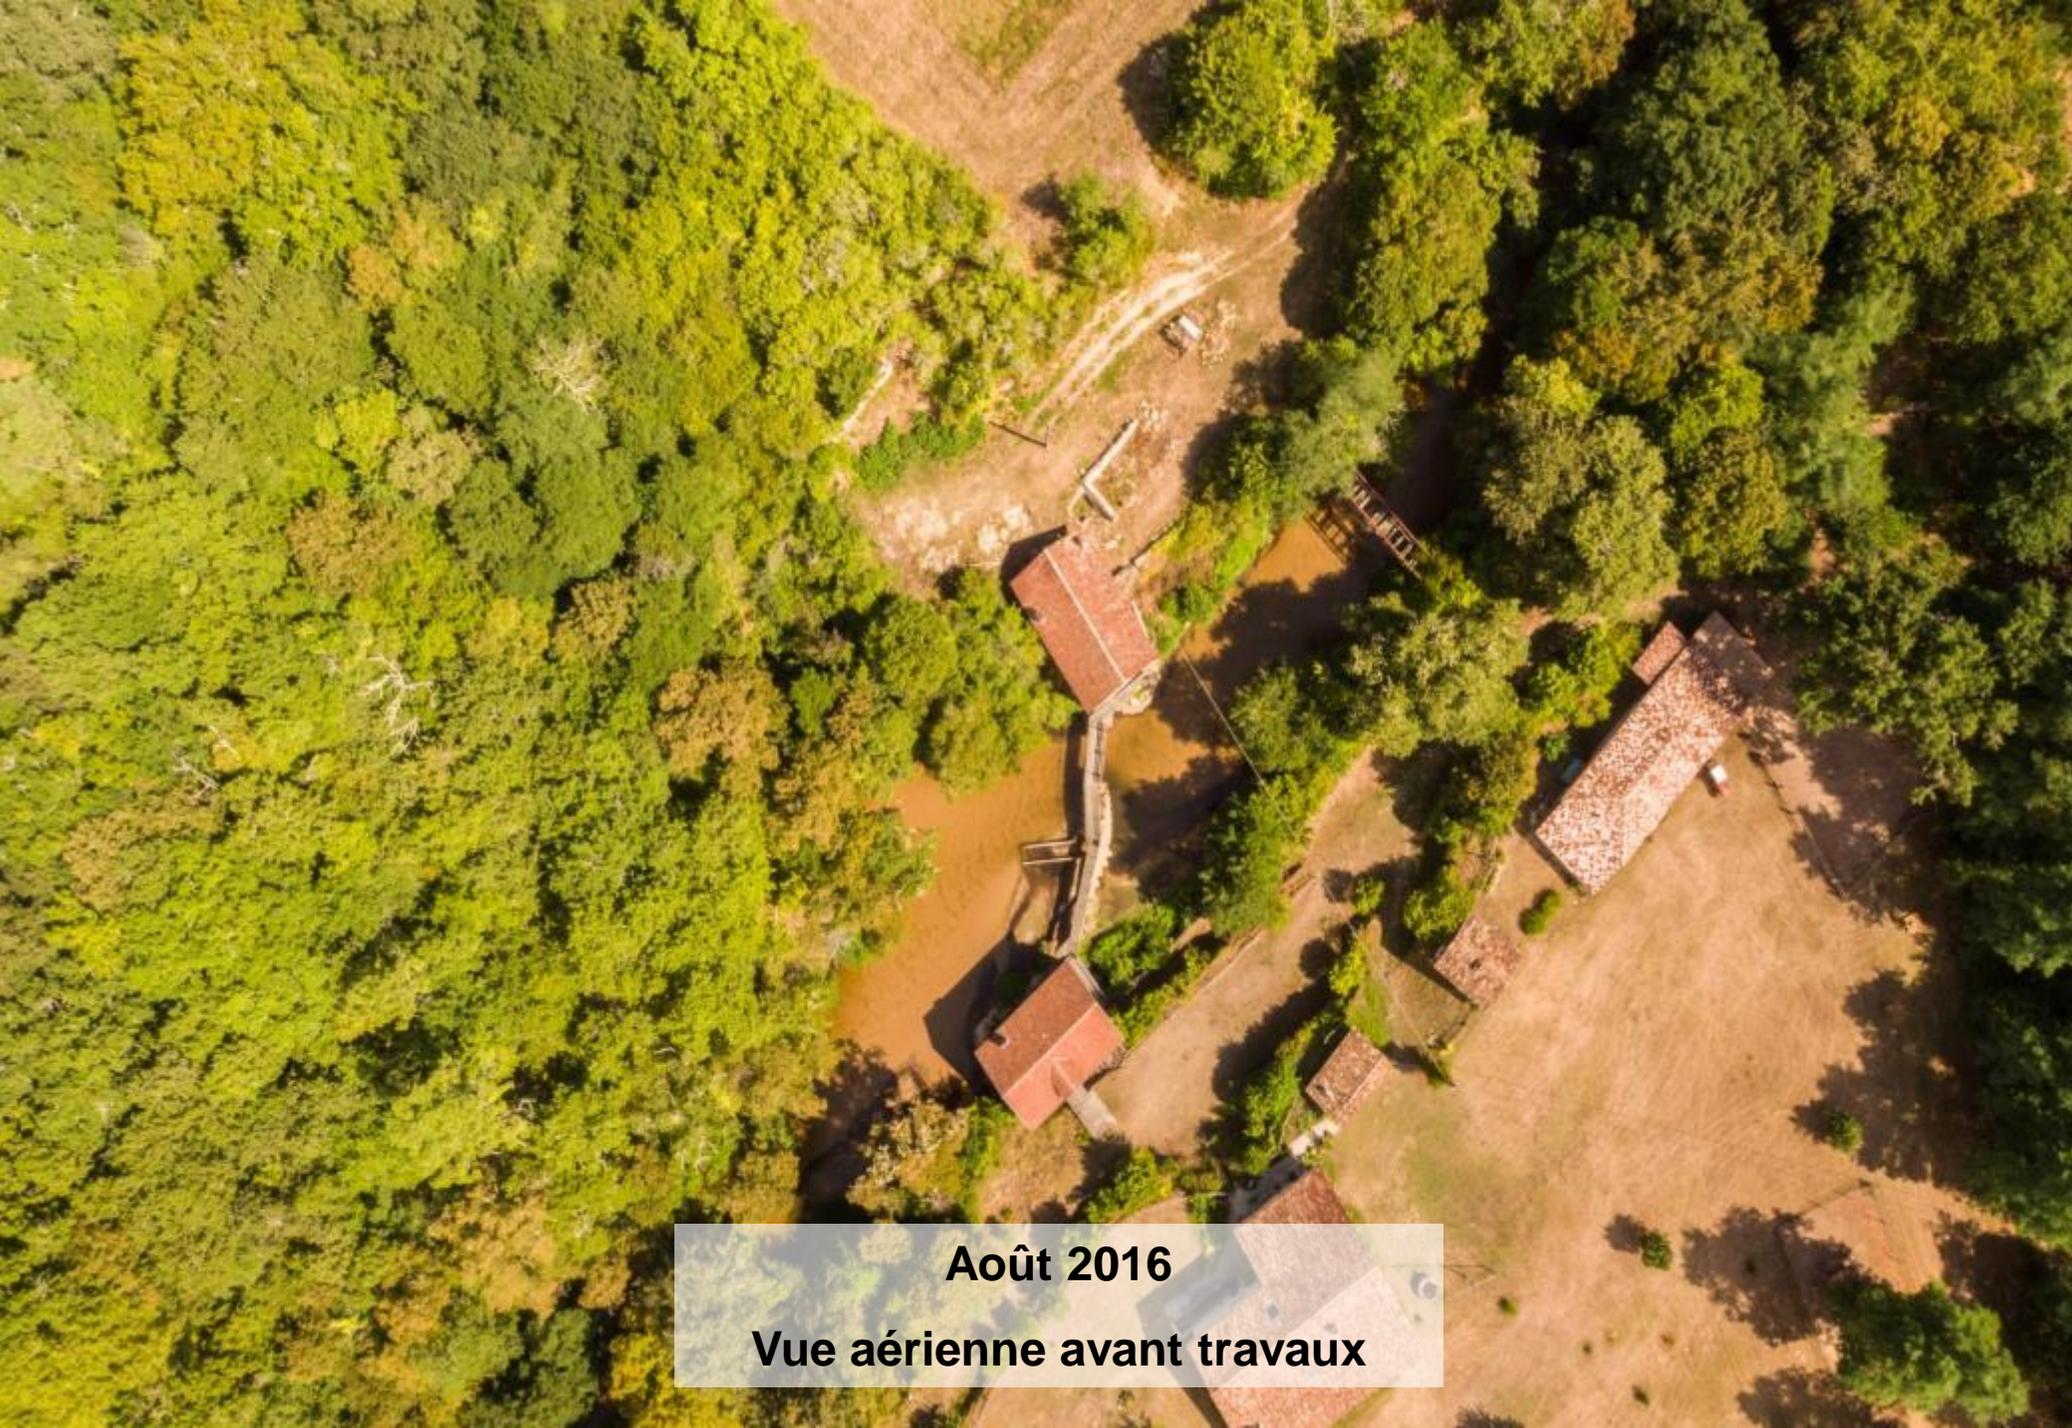
Août 2016

Vue aérienne avant travaux

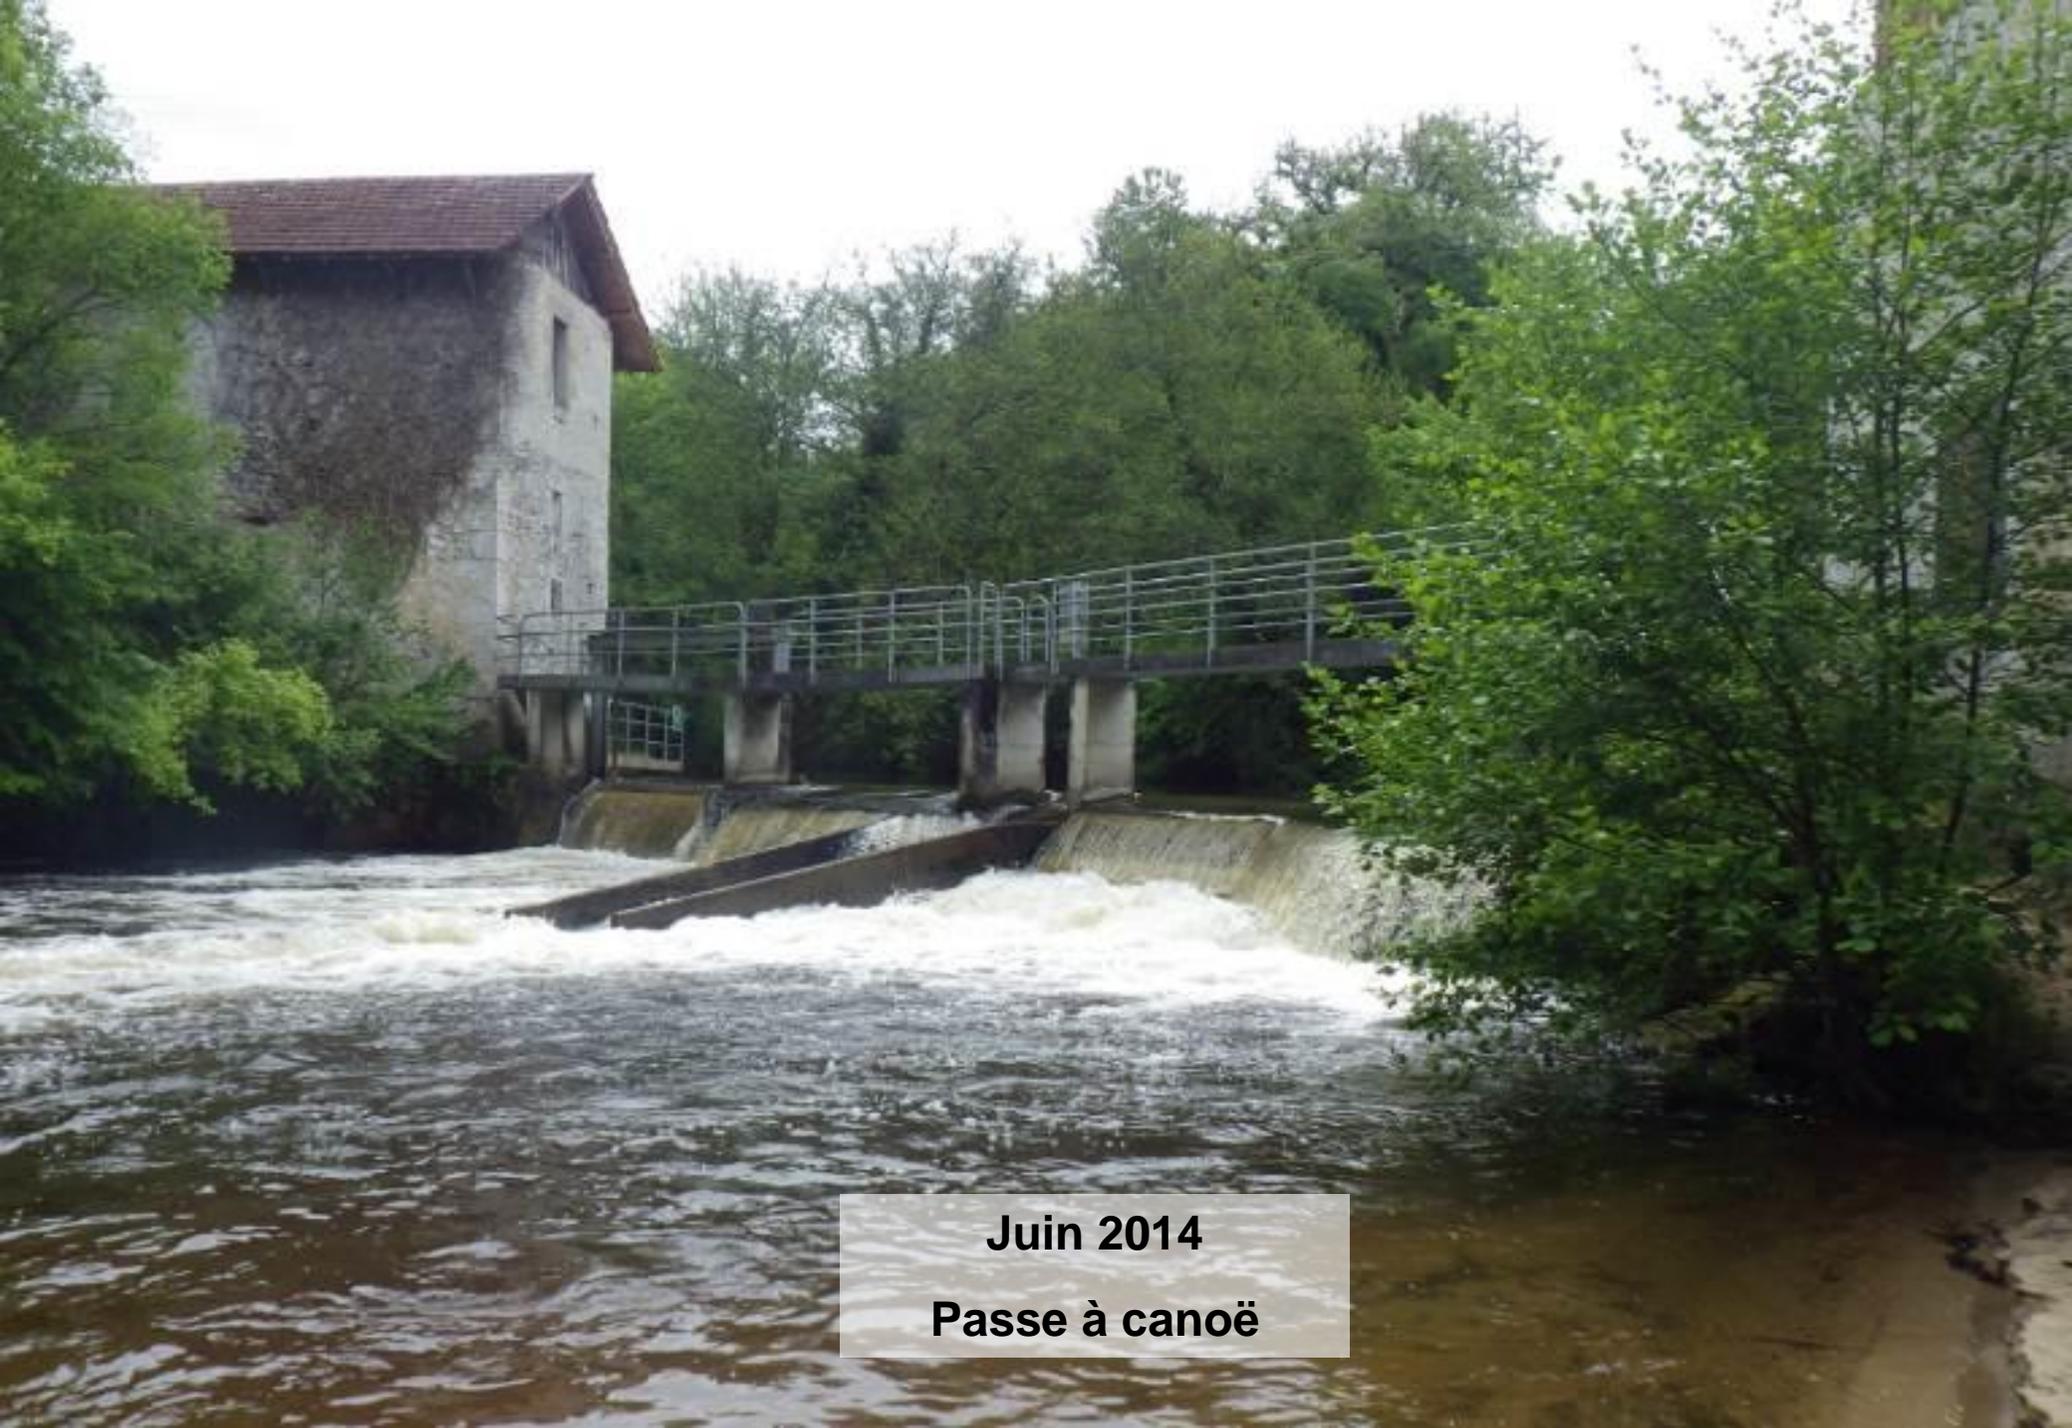
Juin 2014
Passe à canoë

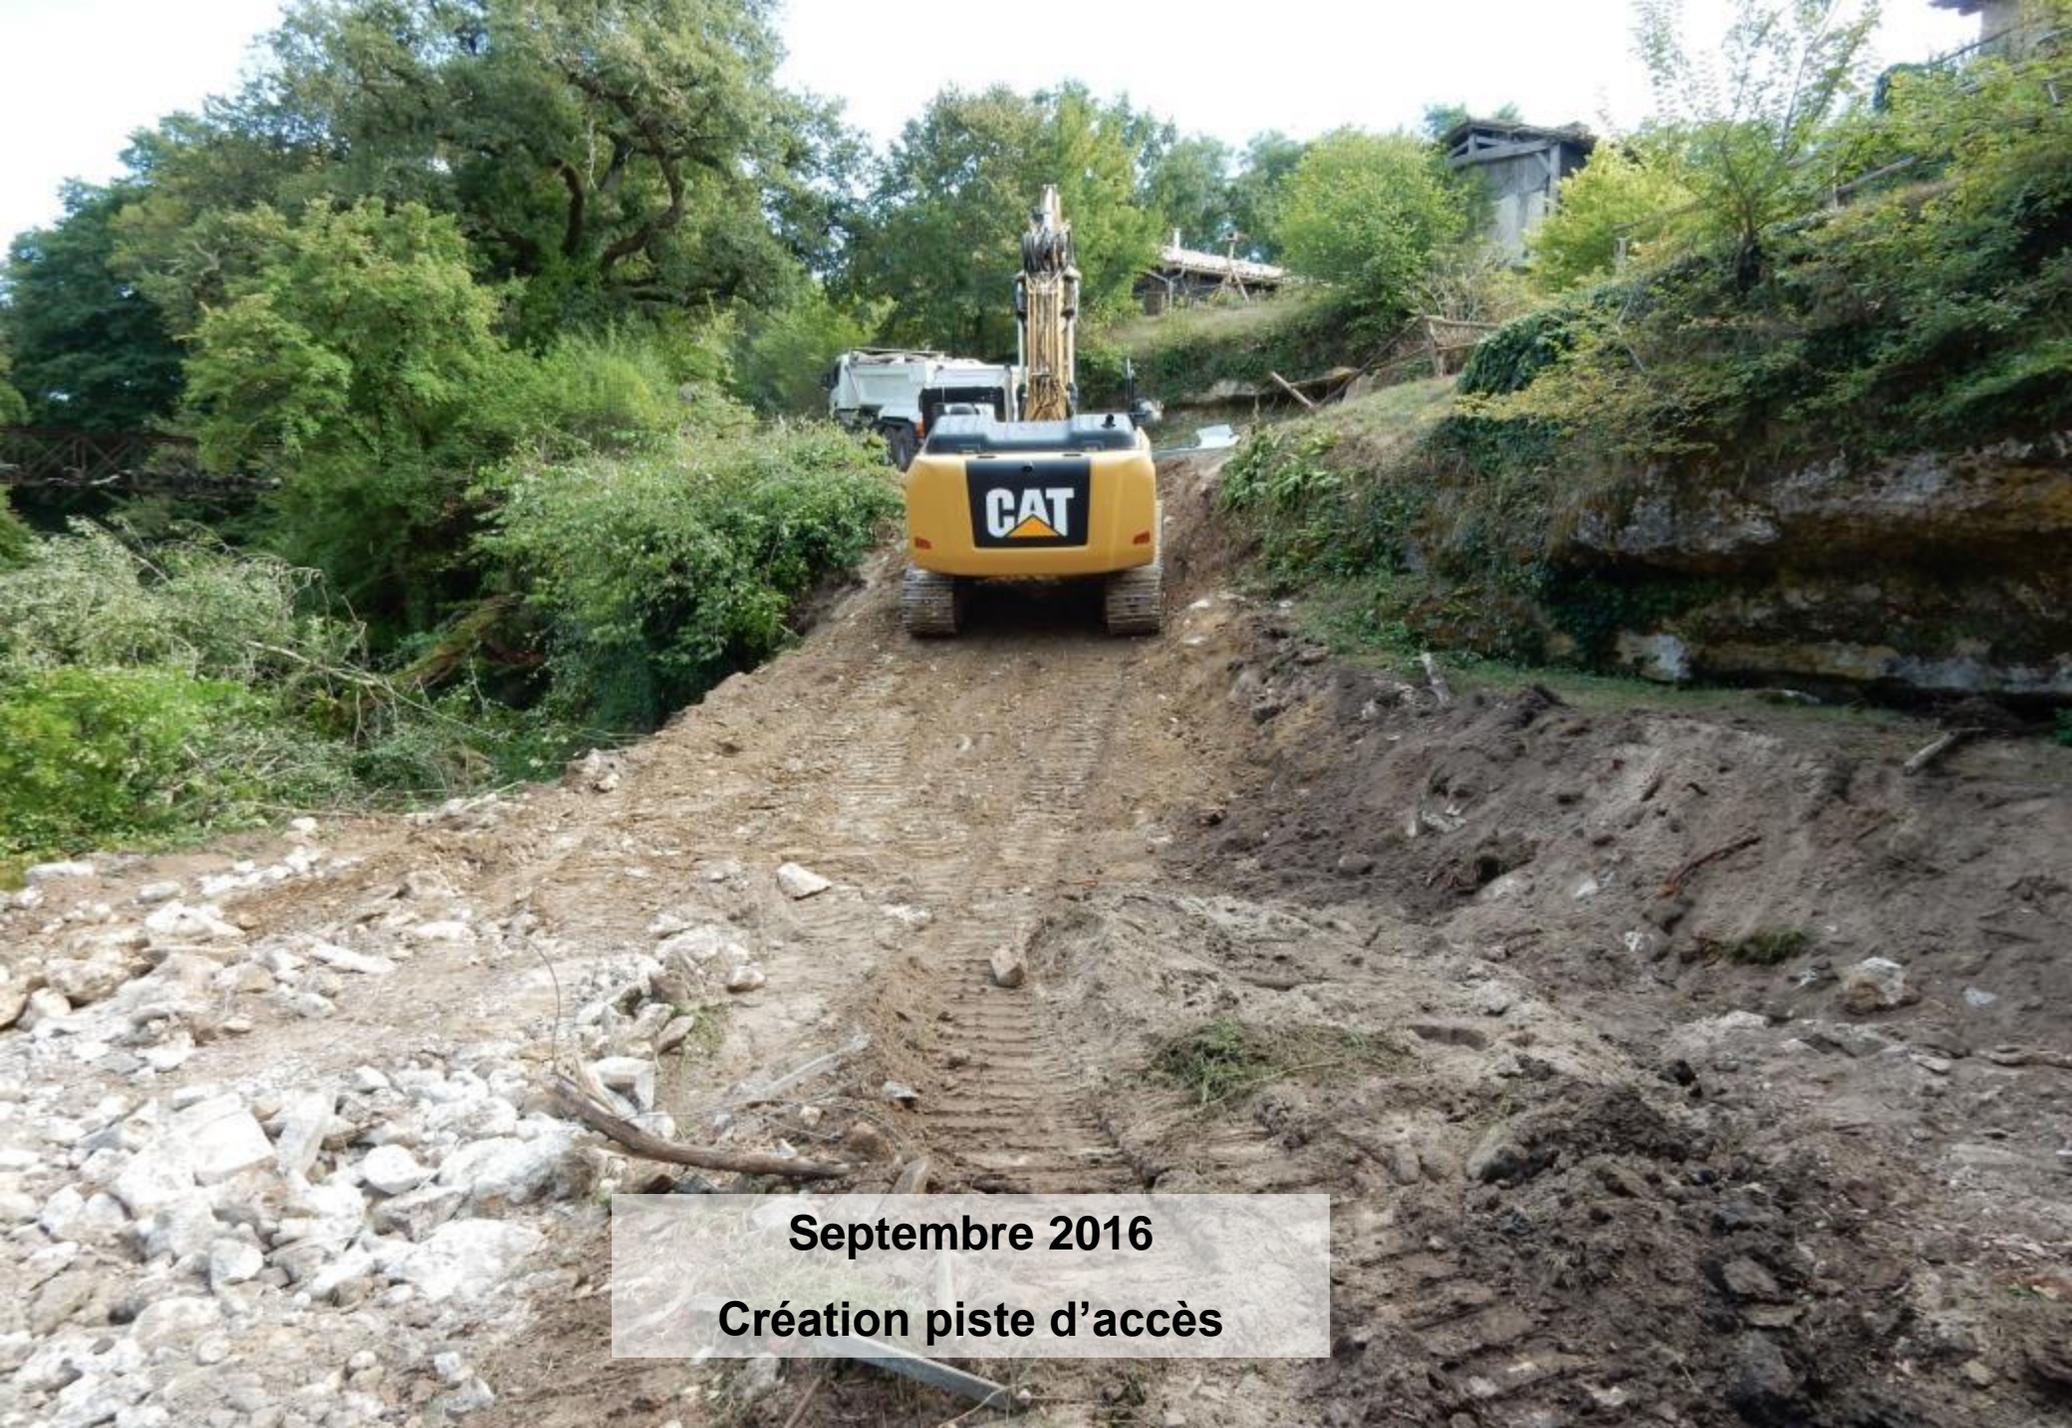
Septembre 2016

Création piste d'accès

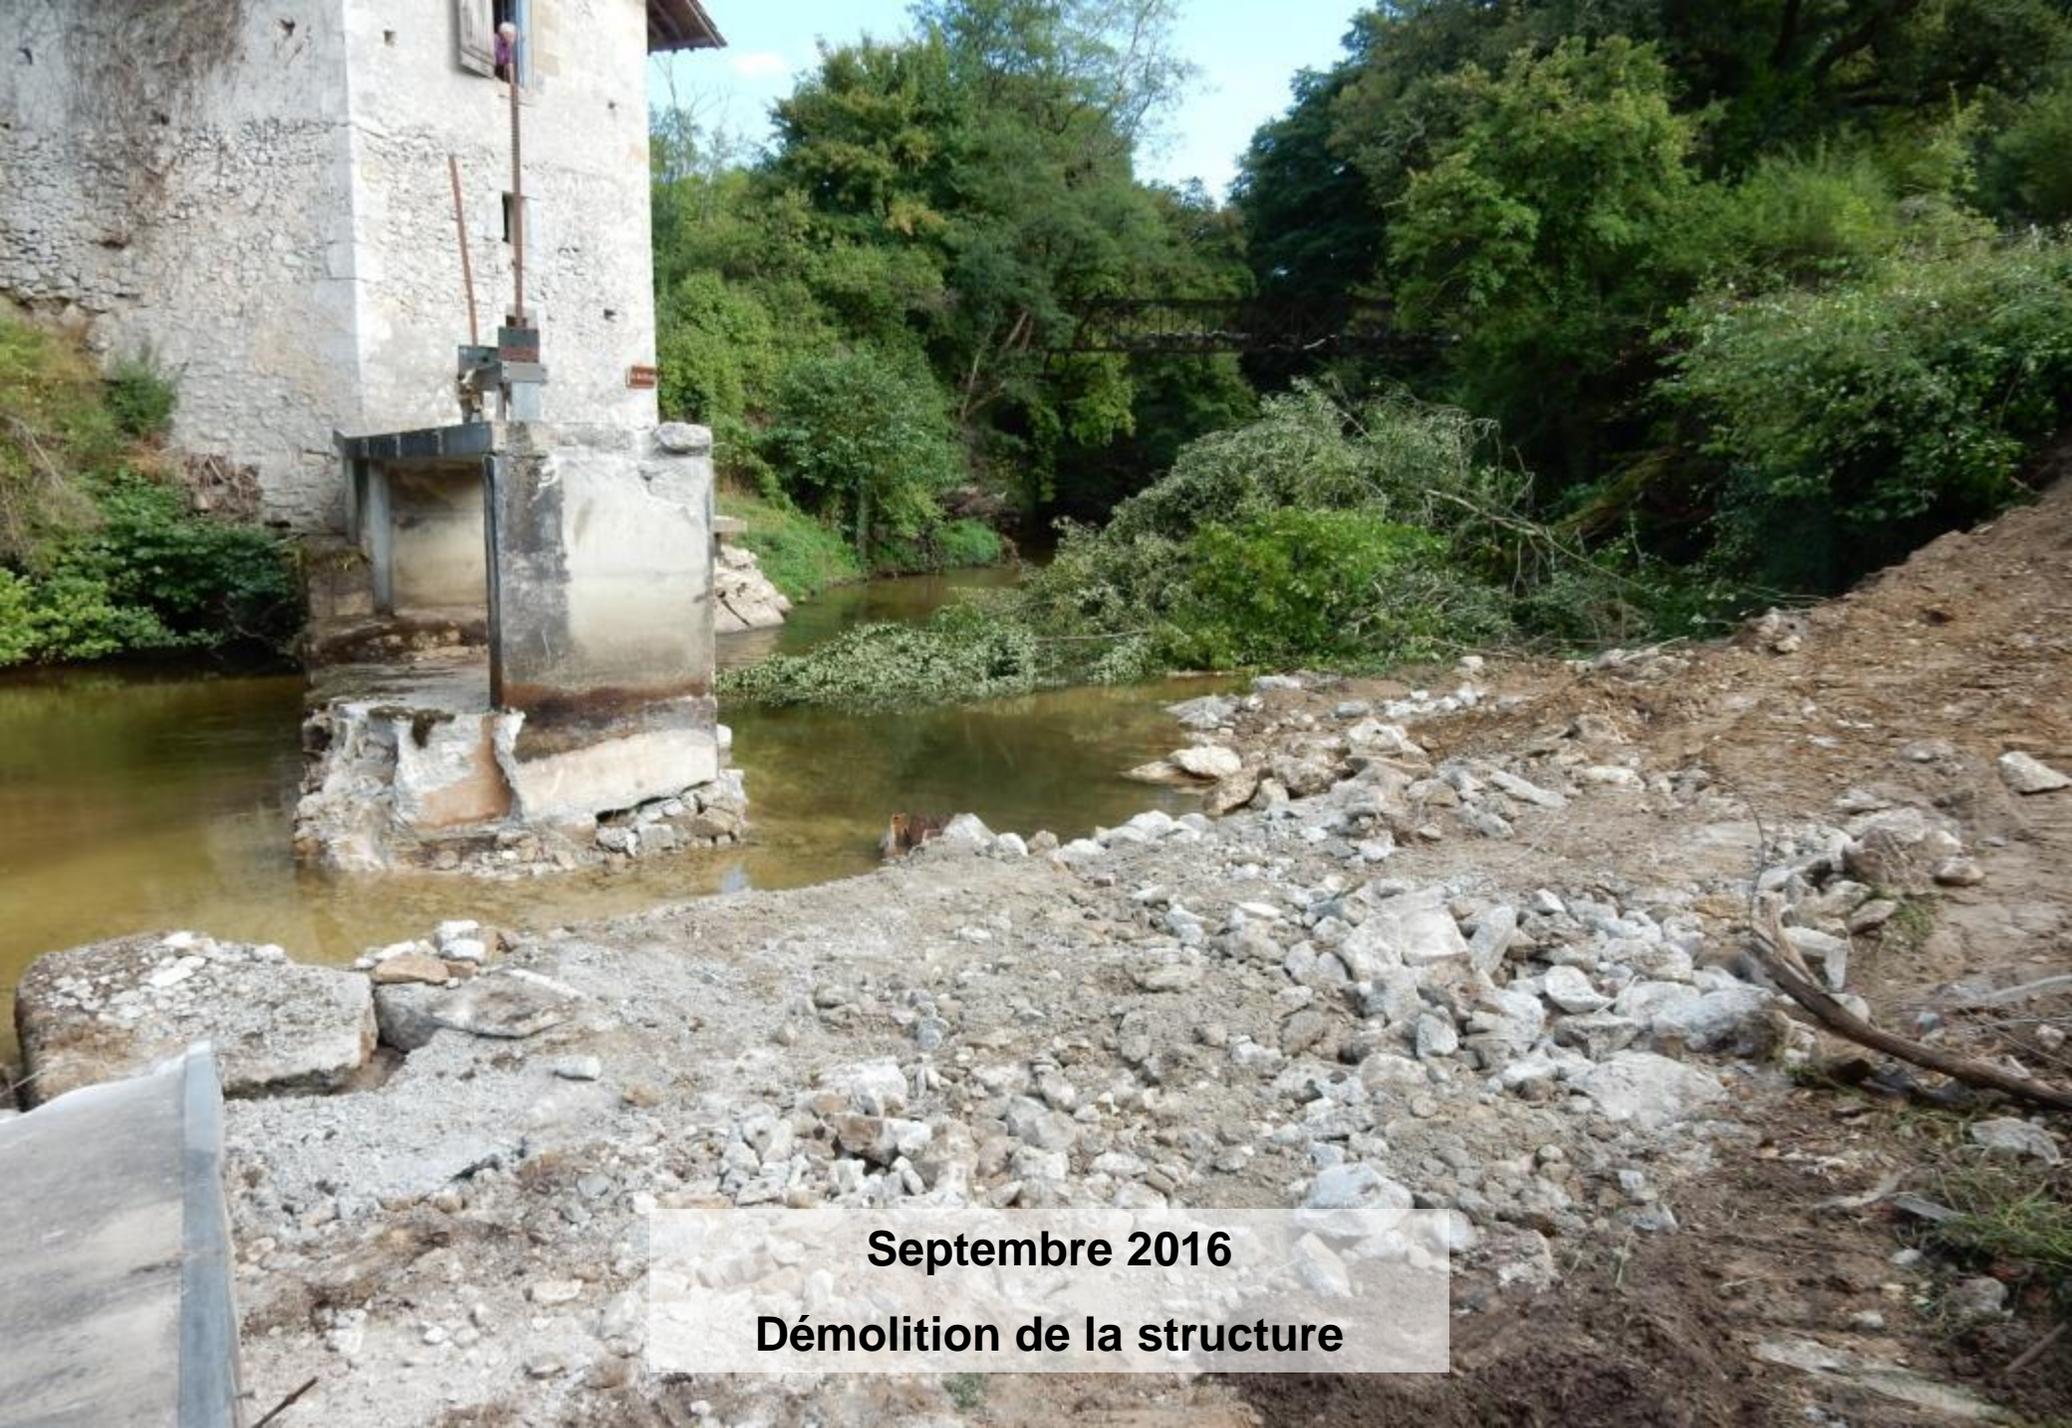
Septembre 2016
Démolition de la structure

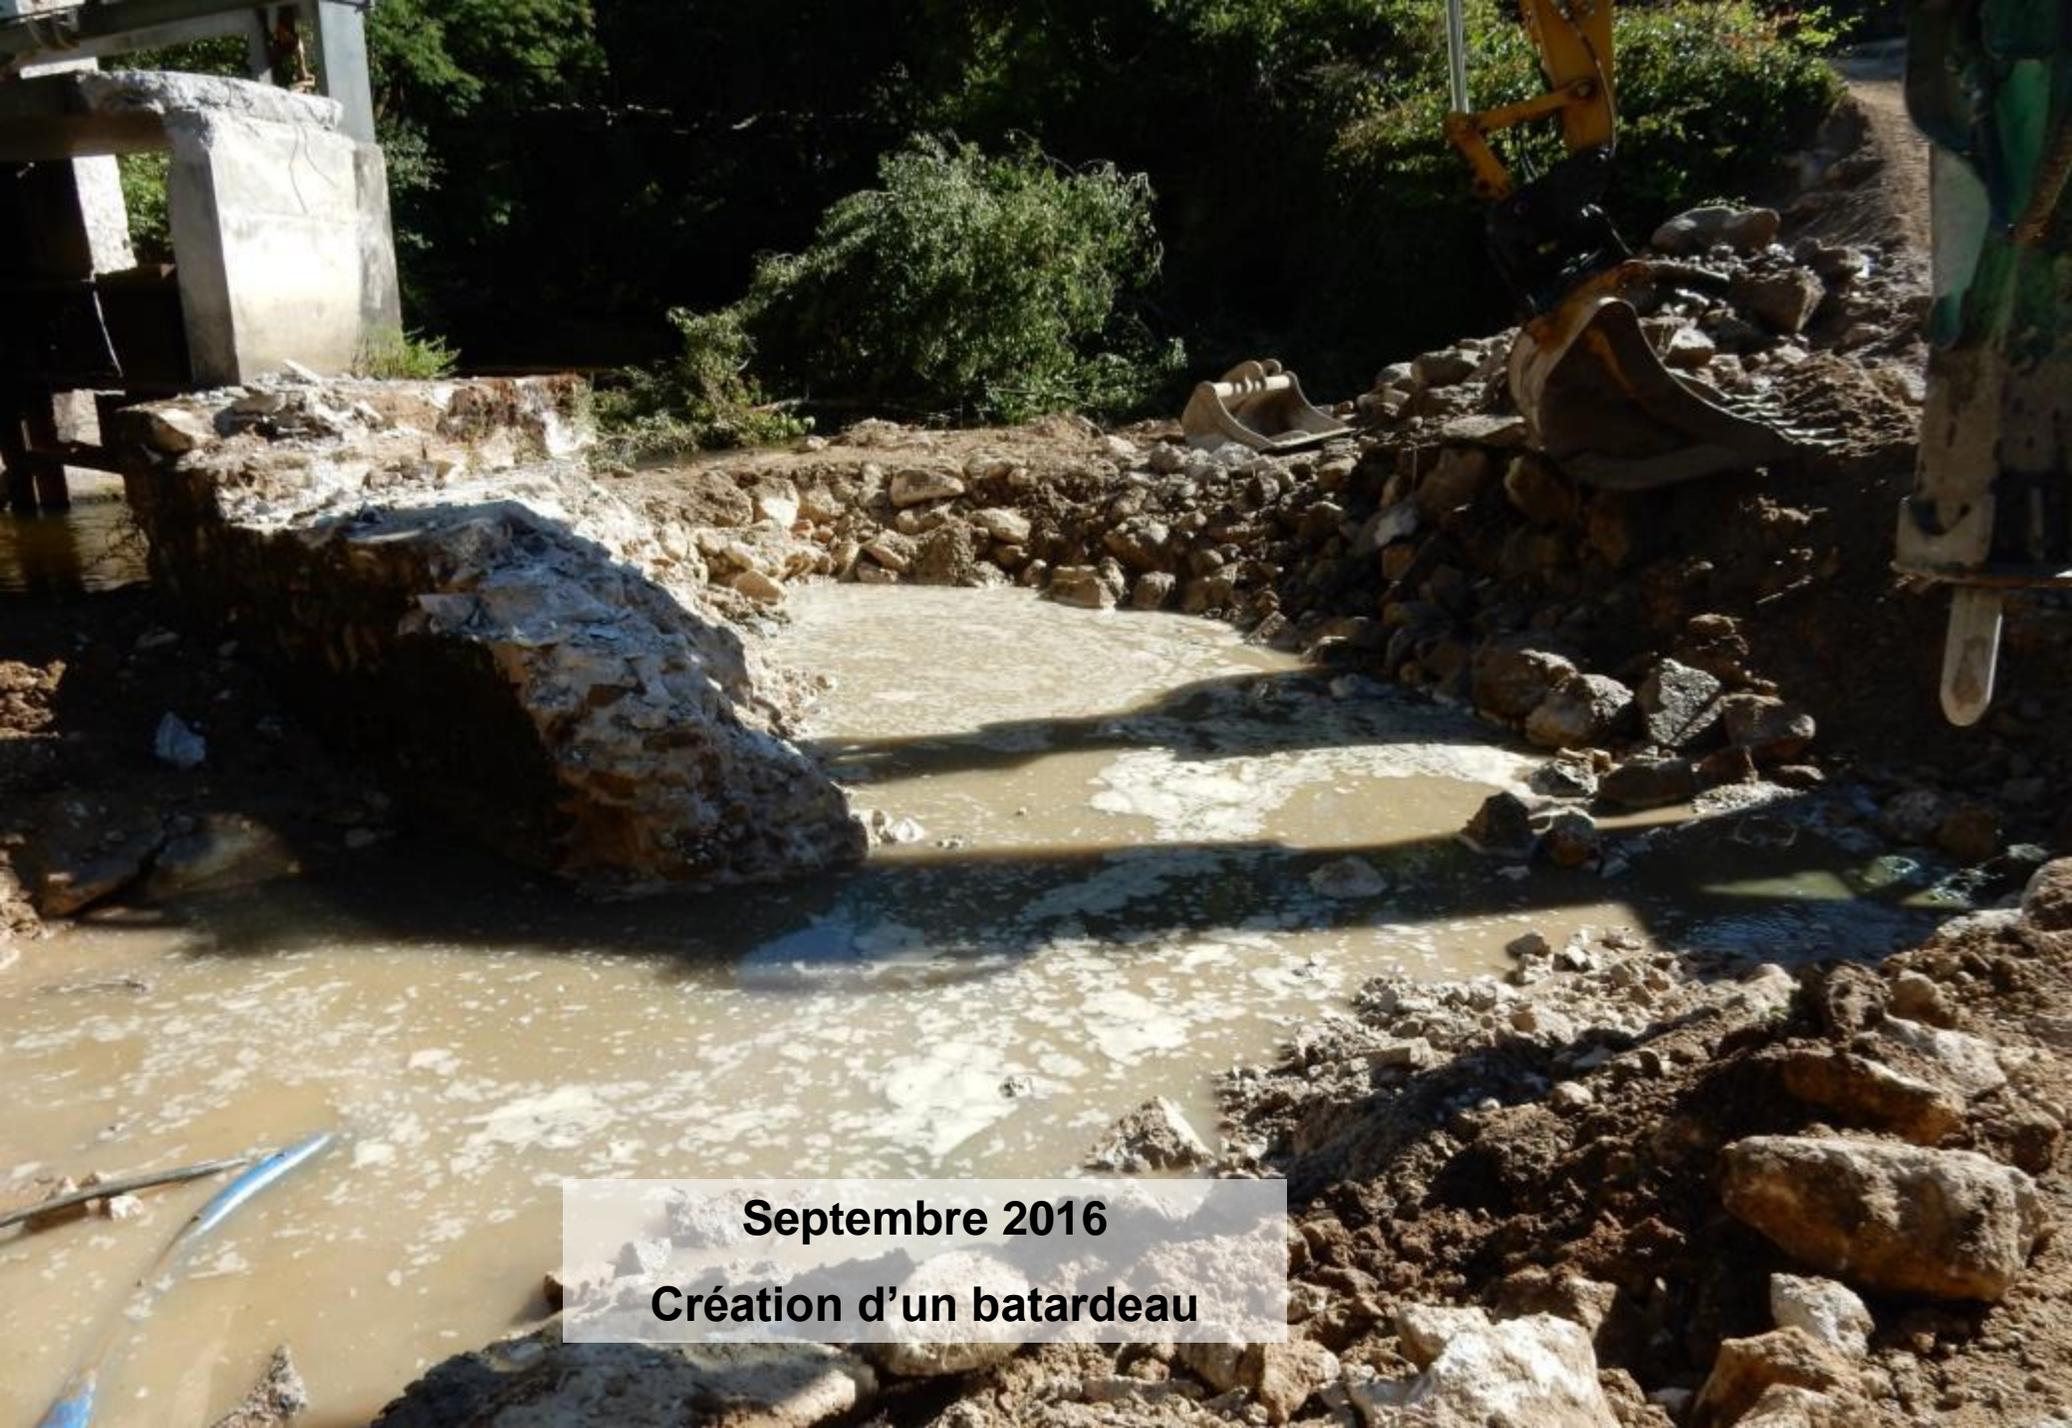
Septembre 2016

Création d'un batardeau

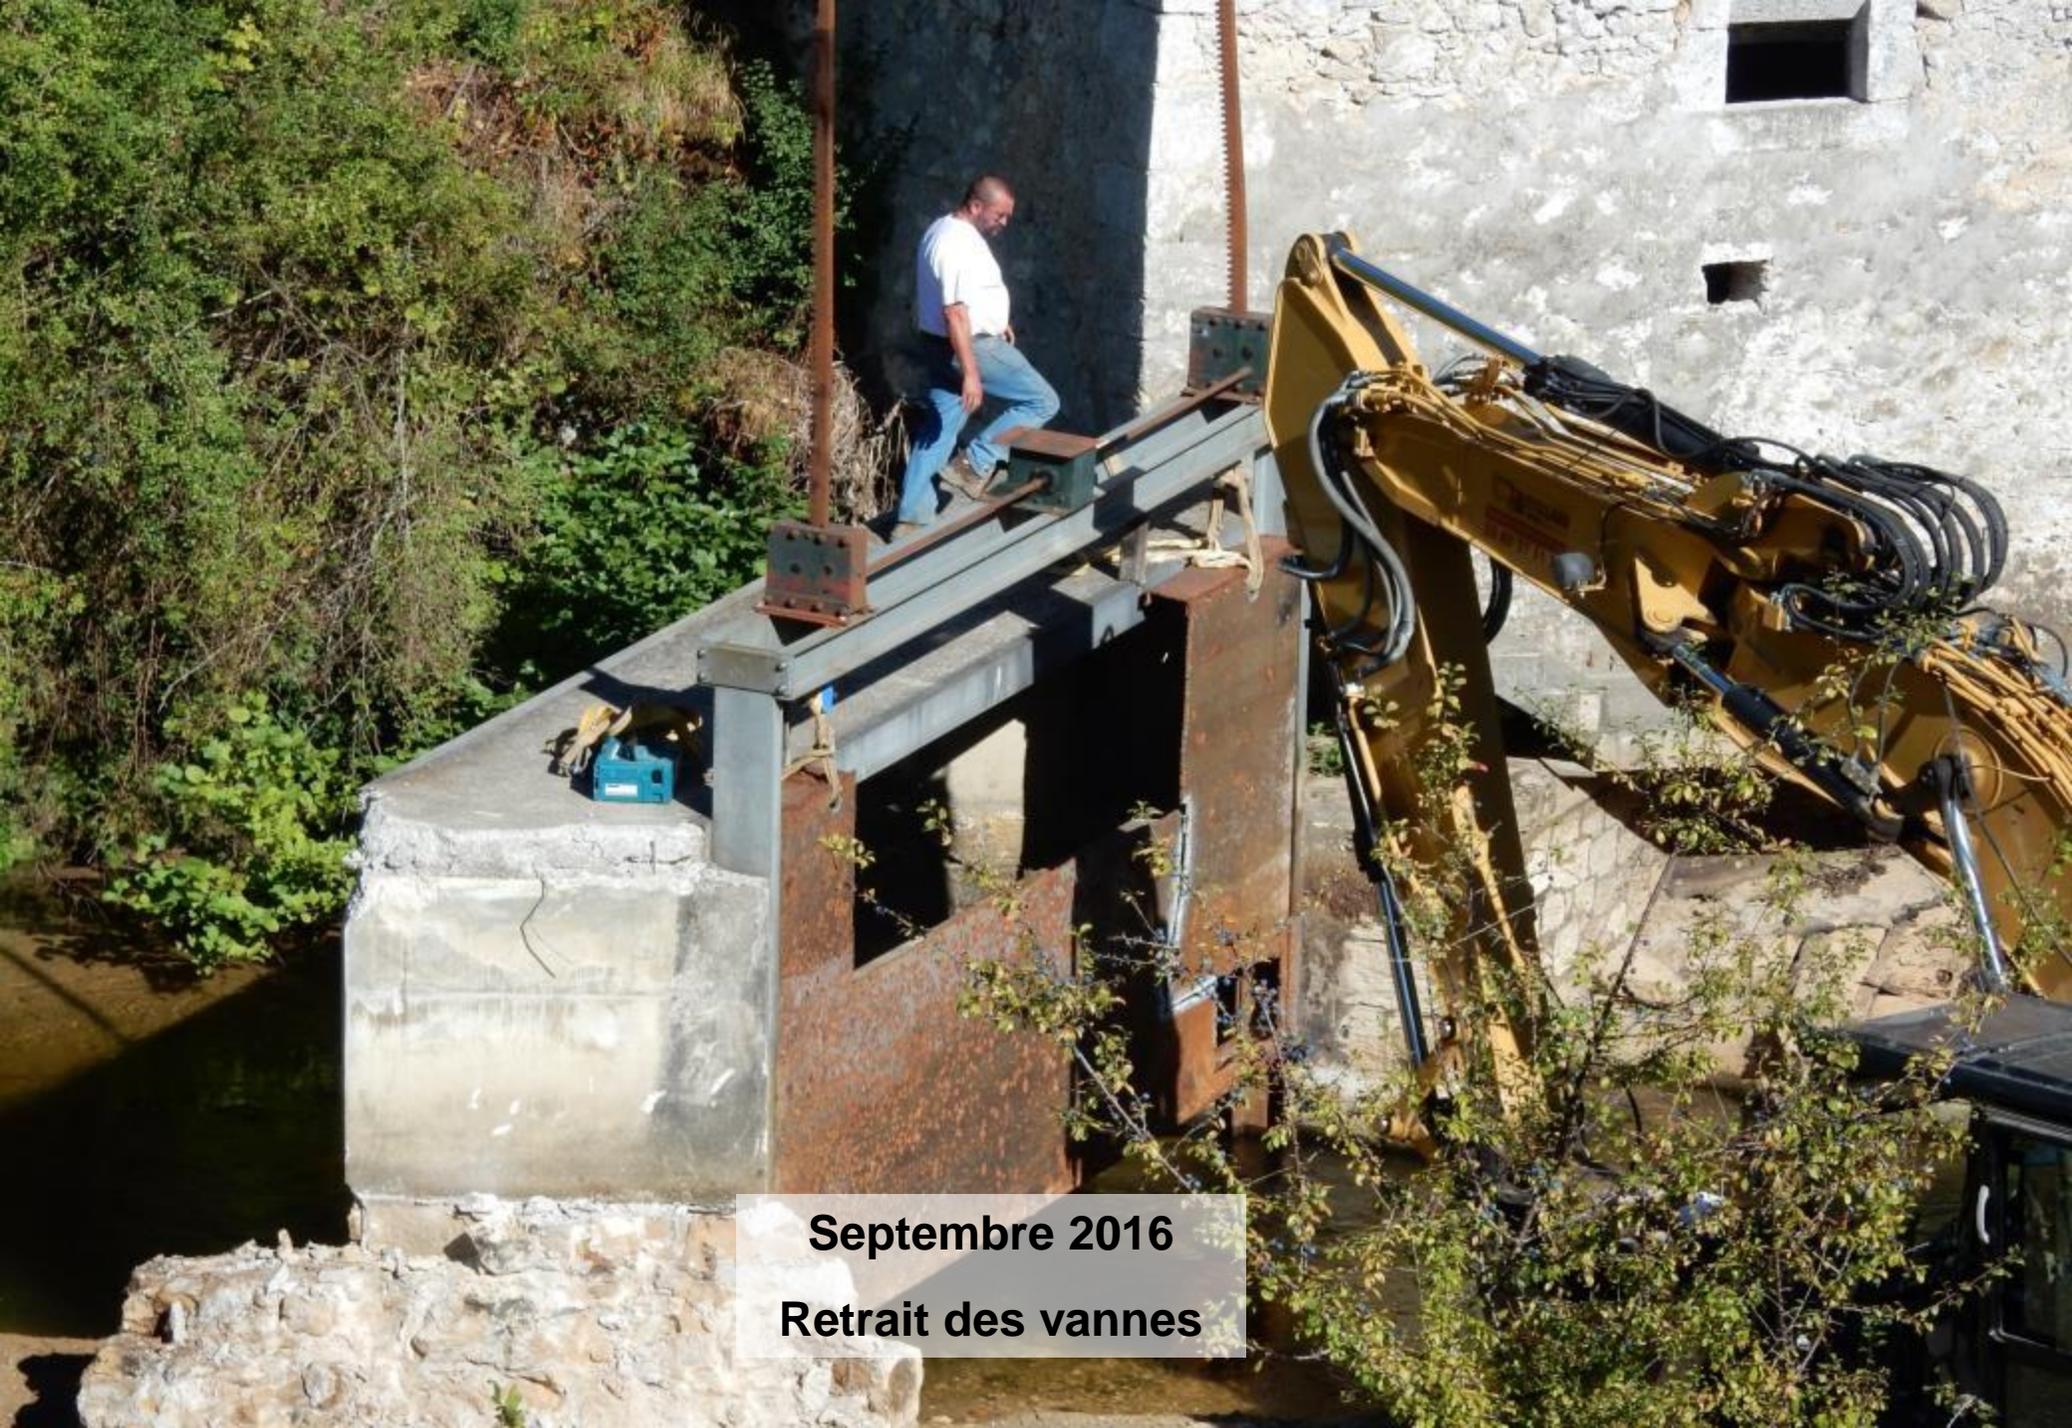
Septembre 2016
Retrait des vannes

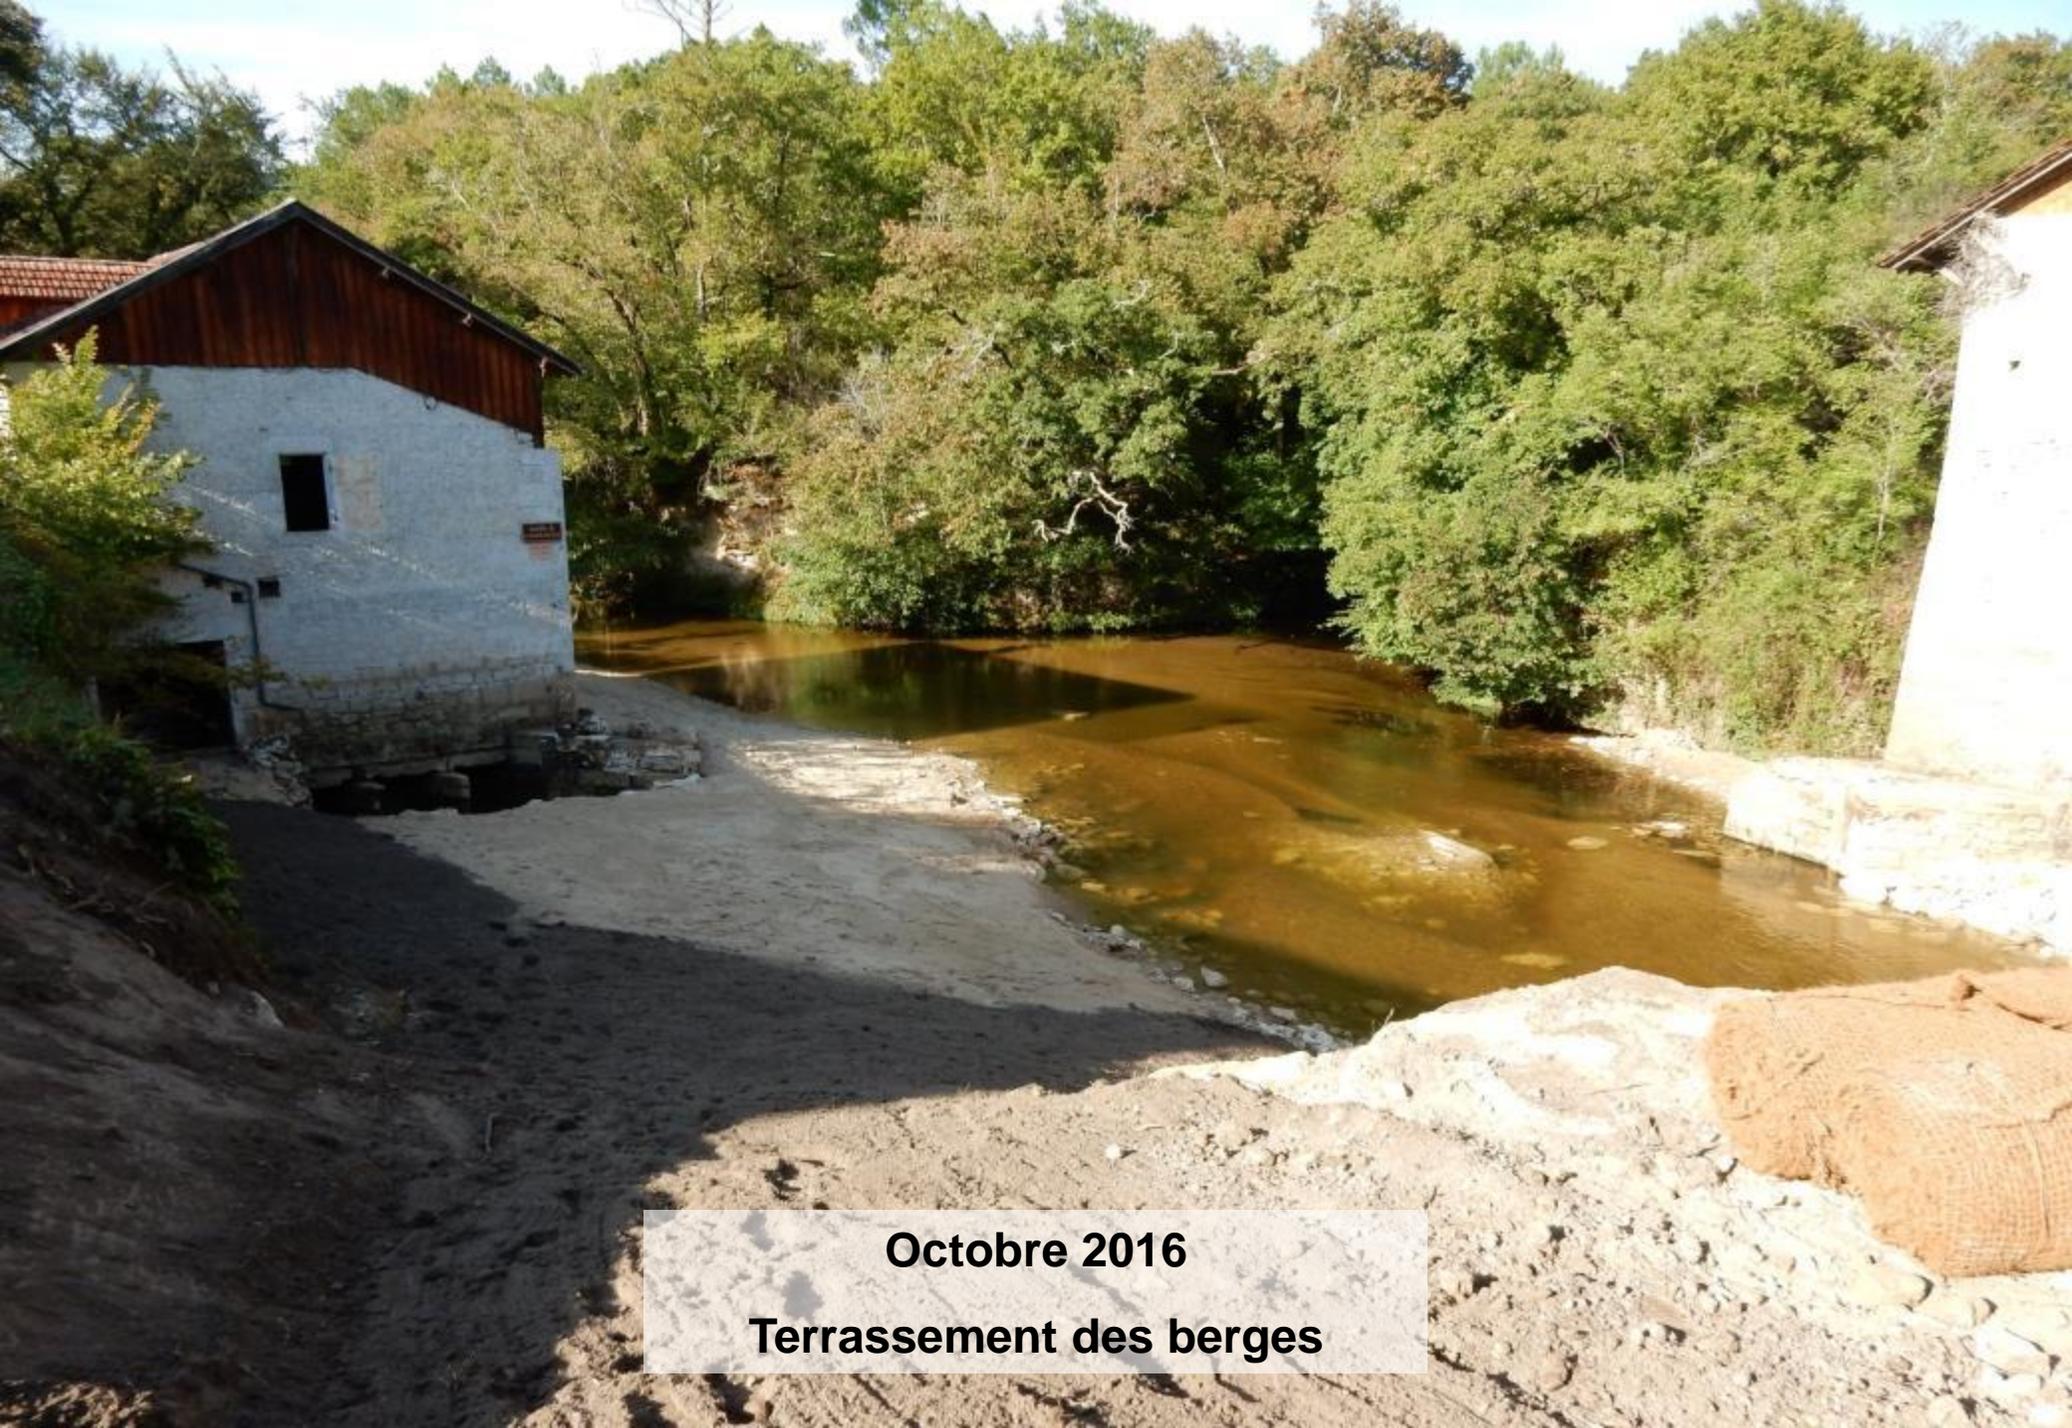
Octobre 2016
Terrassement des berges

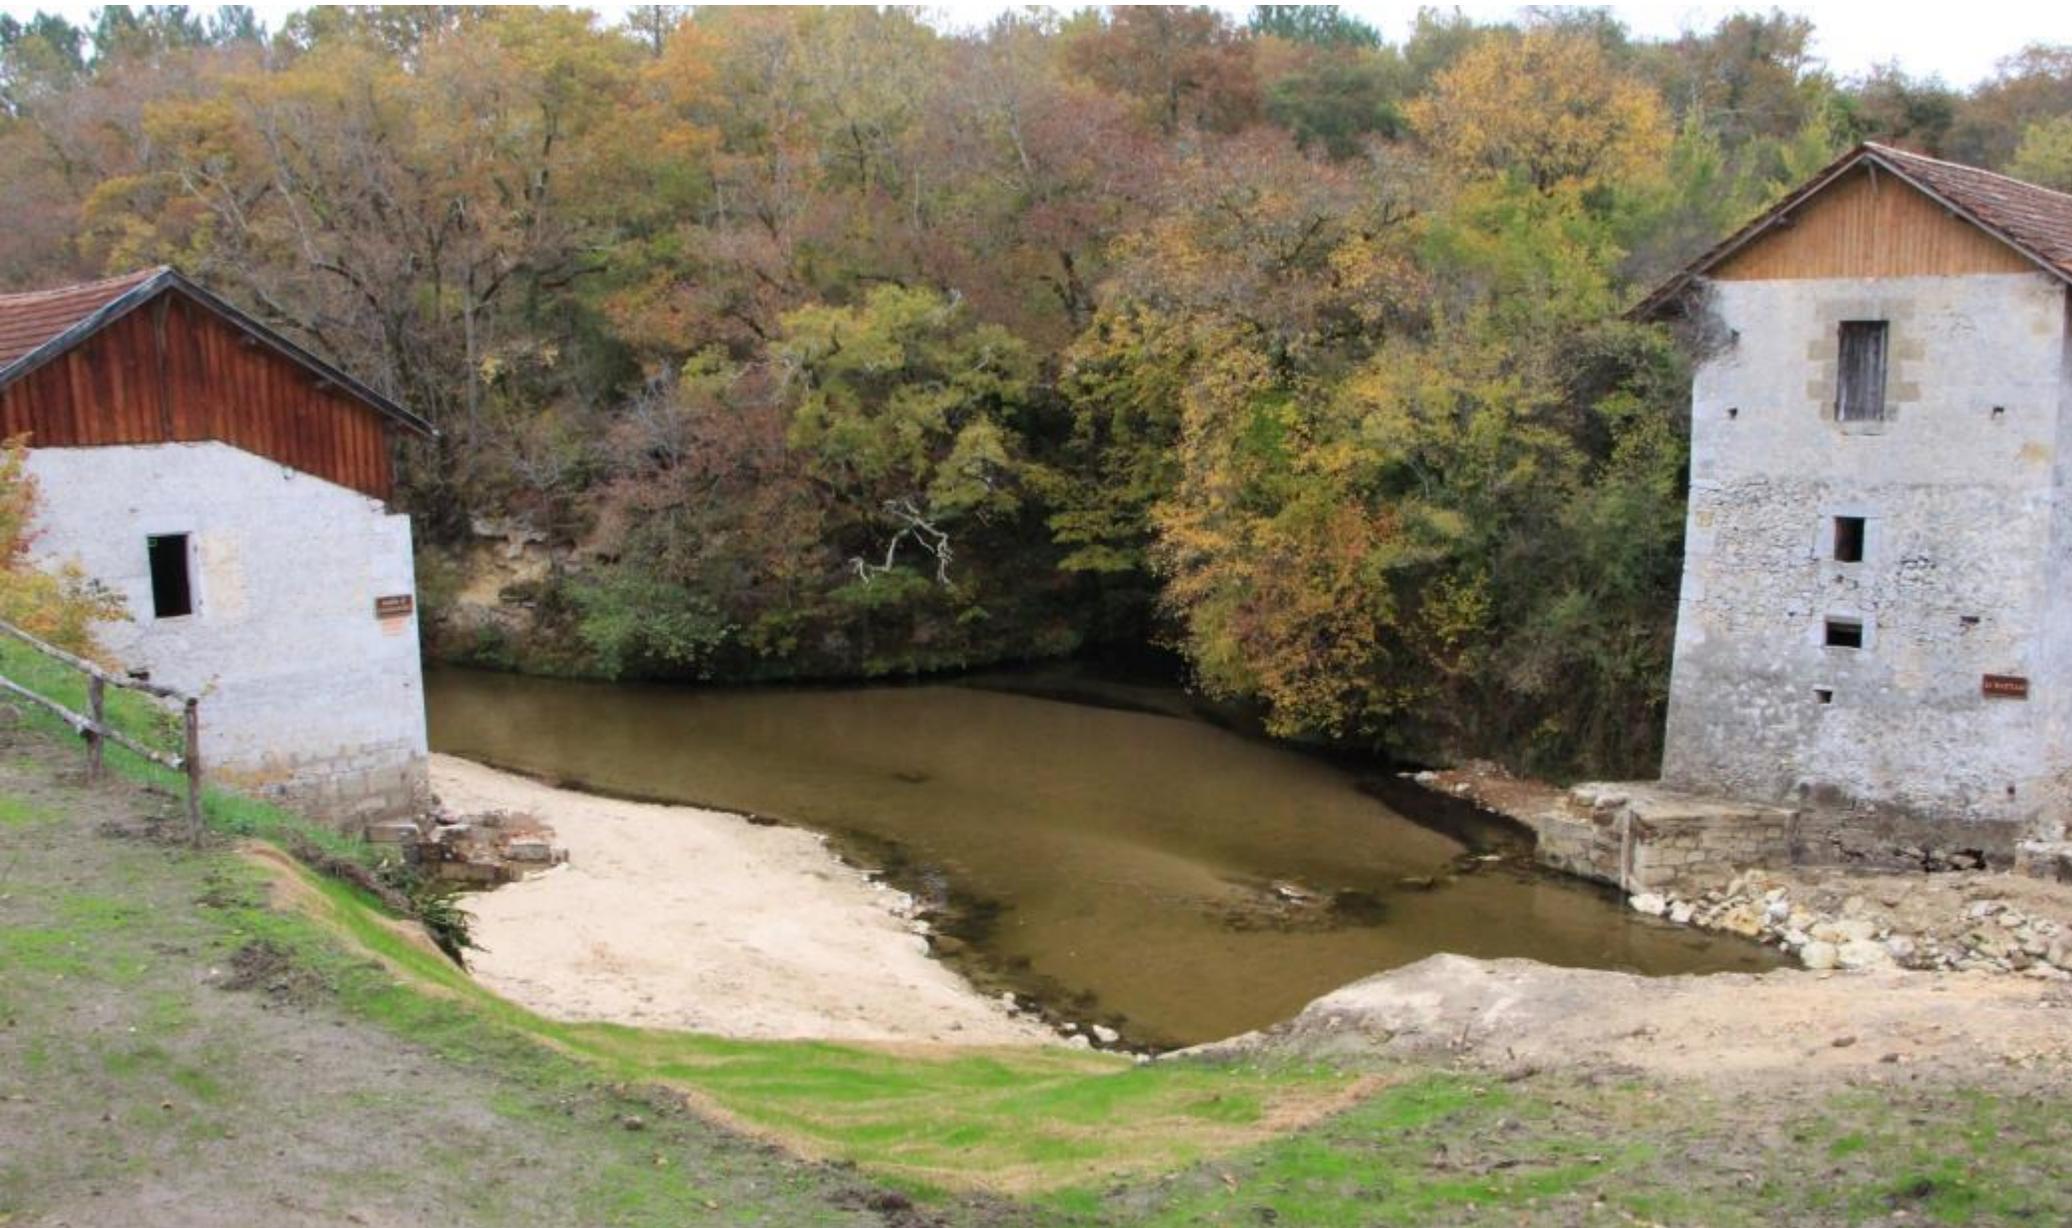
Novembre 2016

Développement végétation
