Commune :
PRECHAC

Rivière : **Ciron**

Travaux :
**Du 19 septembre
au 5 octobre 2016
(~2 semaines)**

Dérasement du barrage de Caussarieu

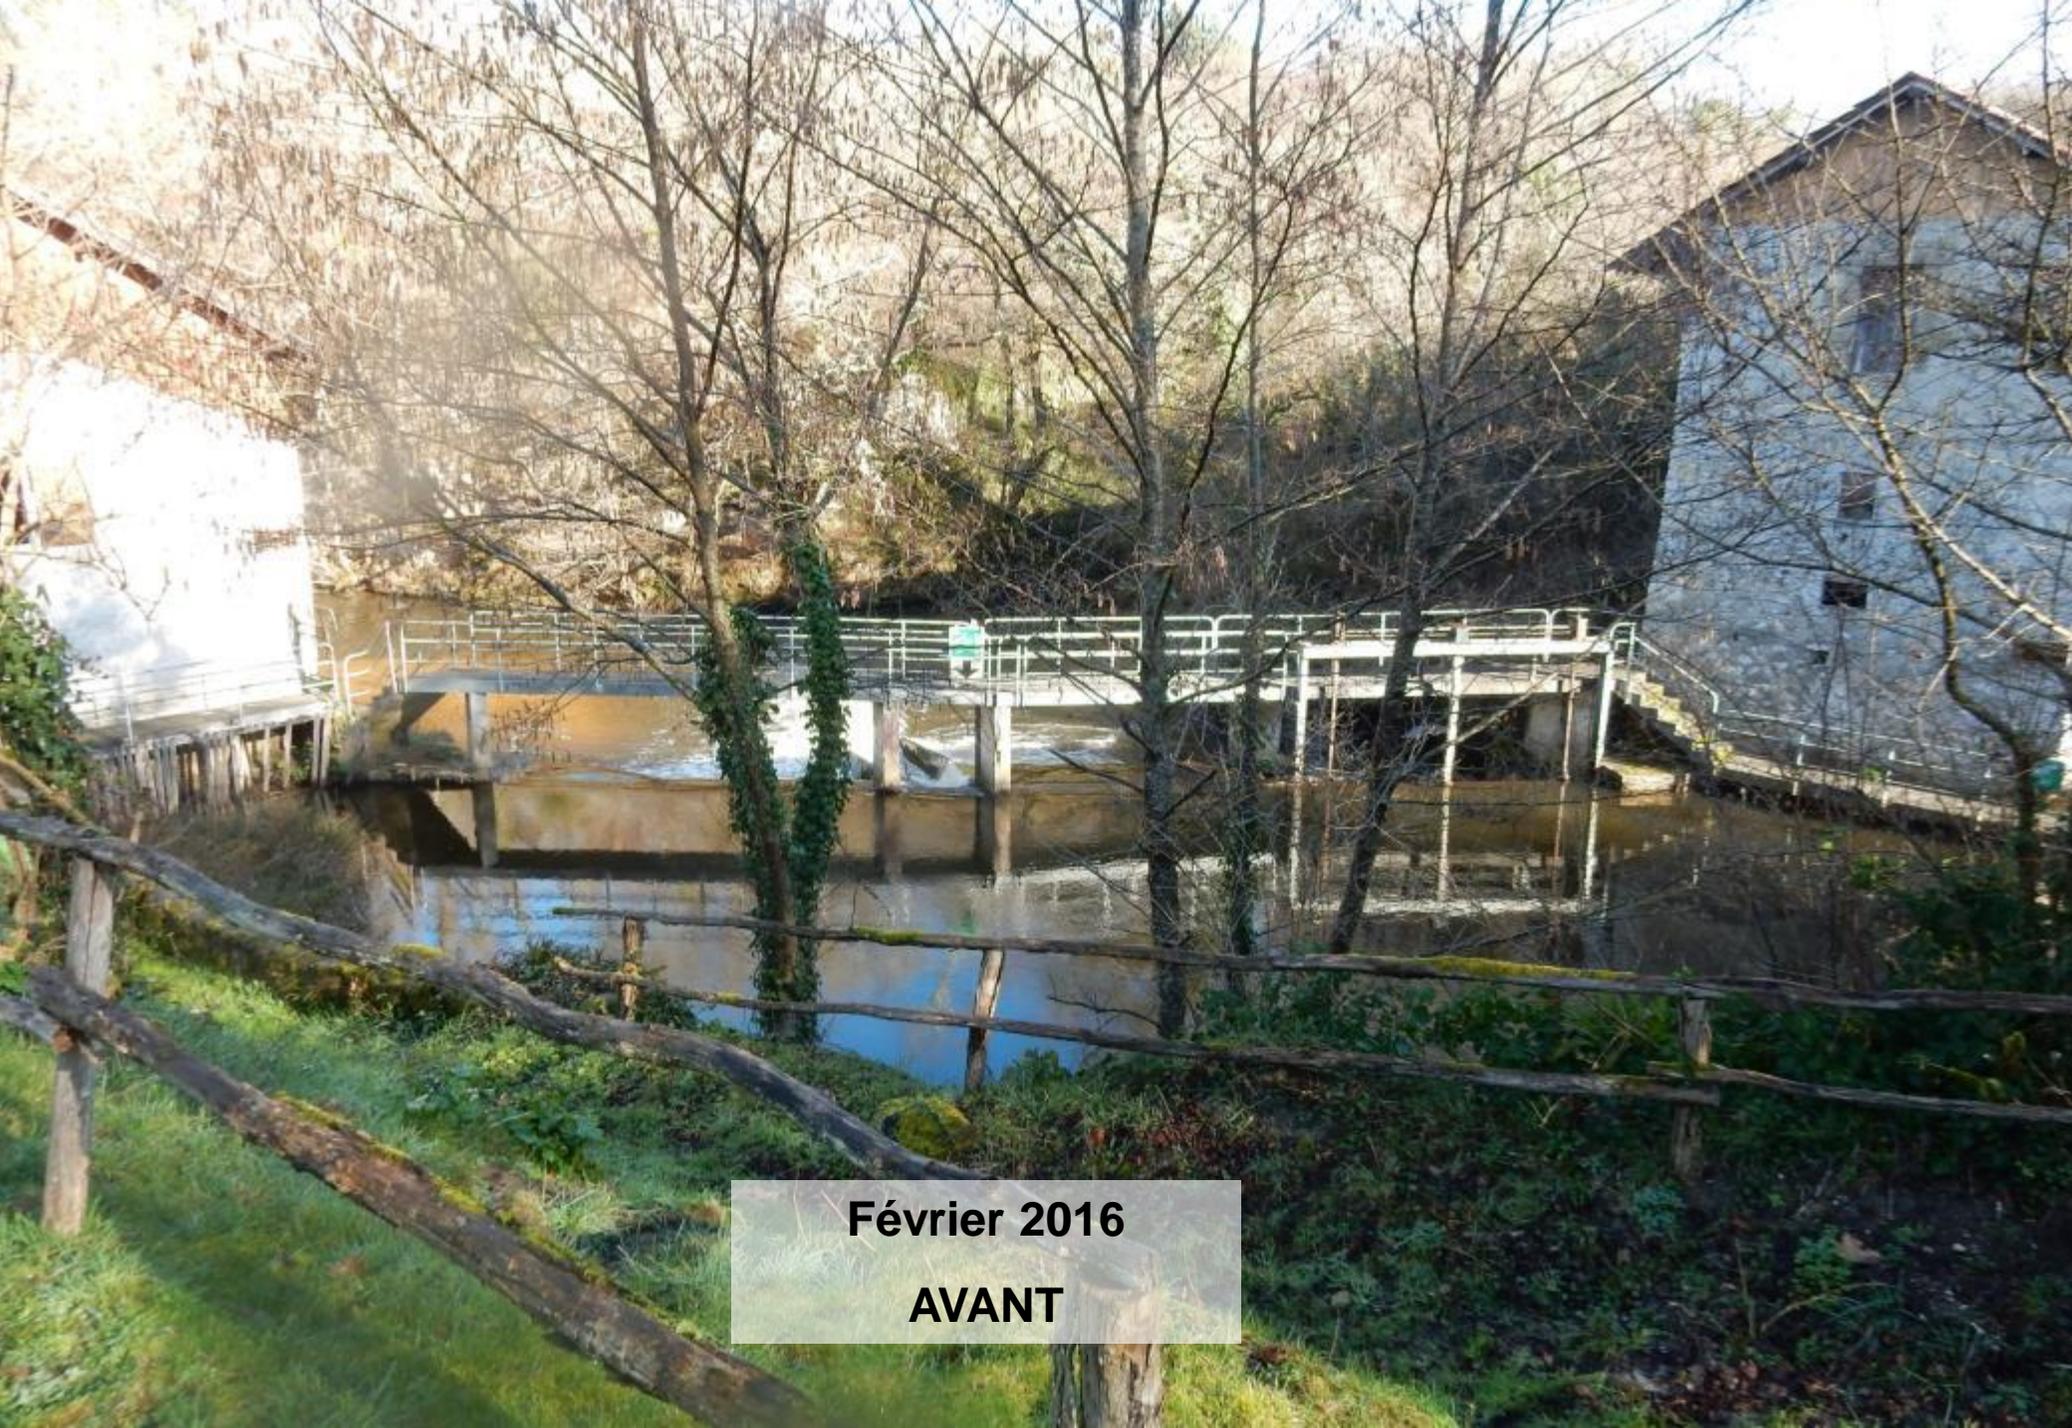
Février 2016

AVANT

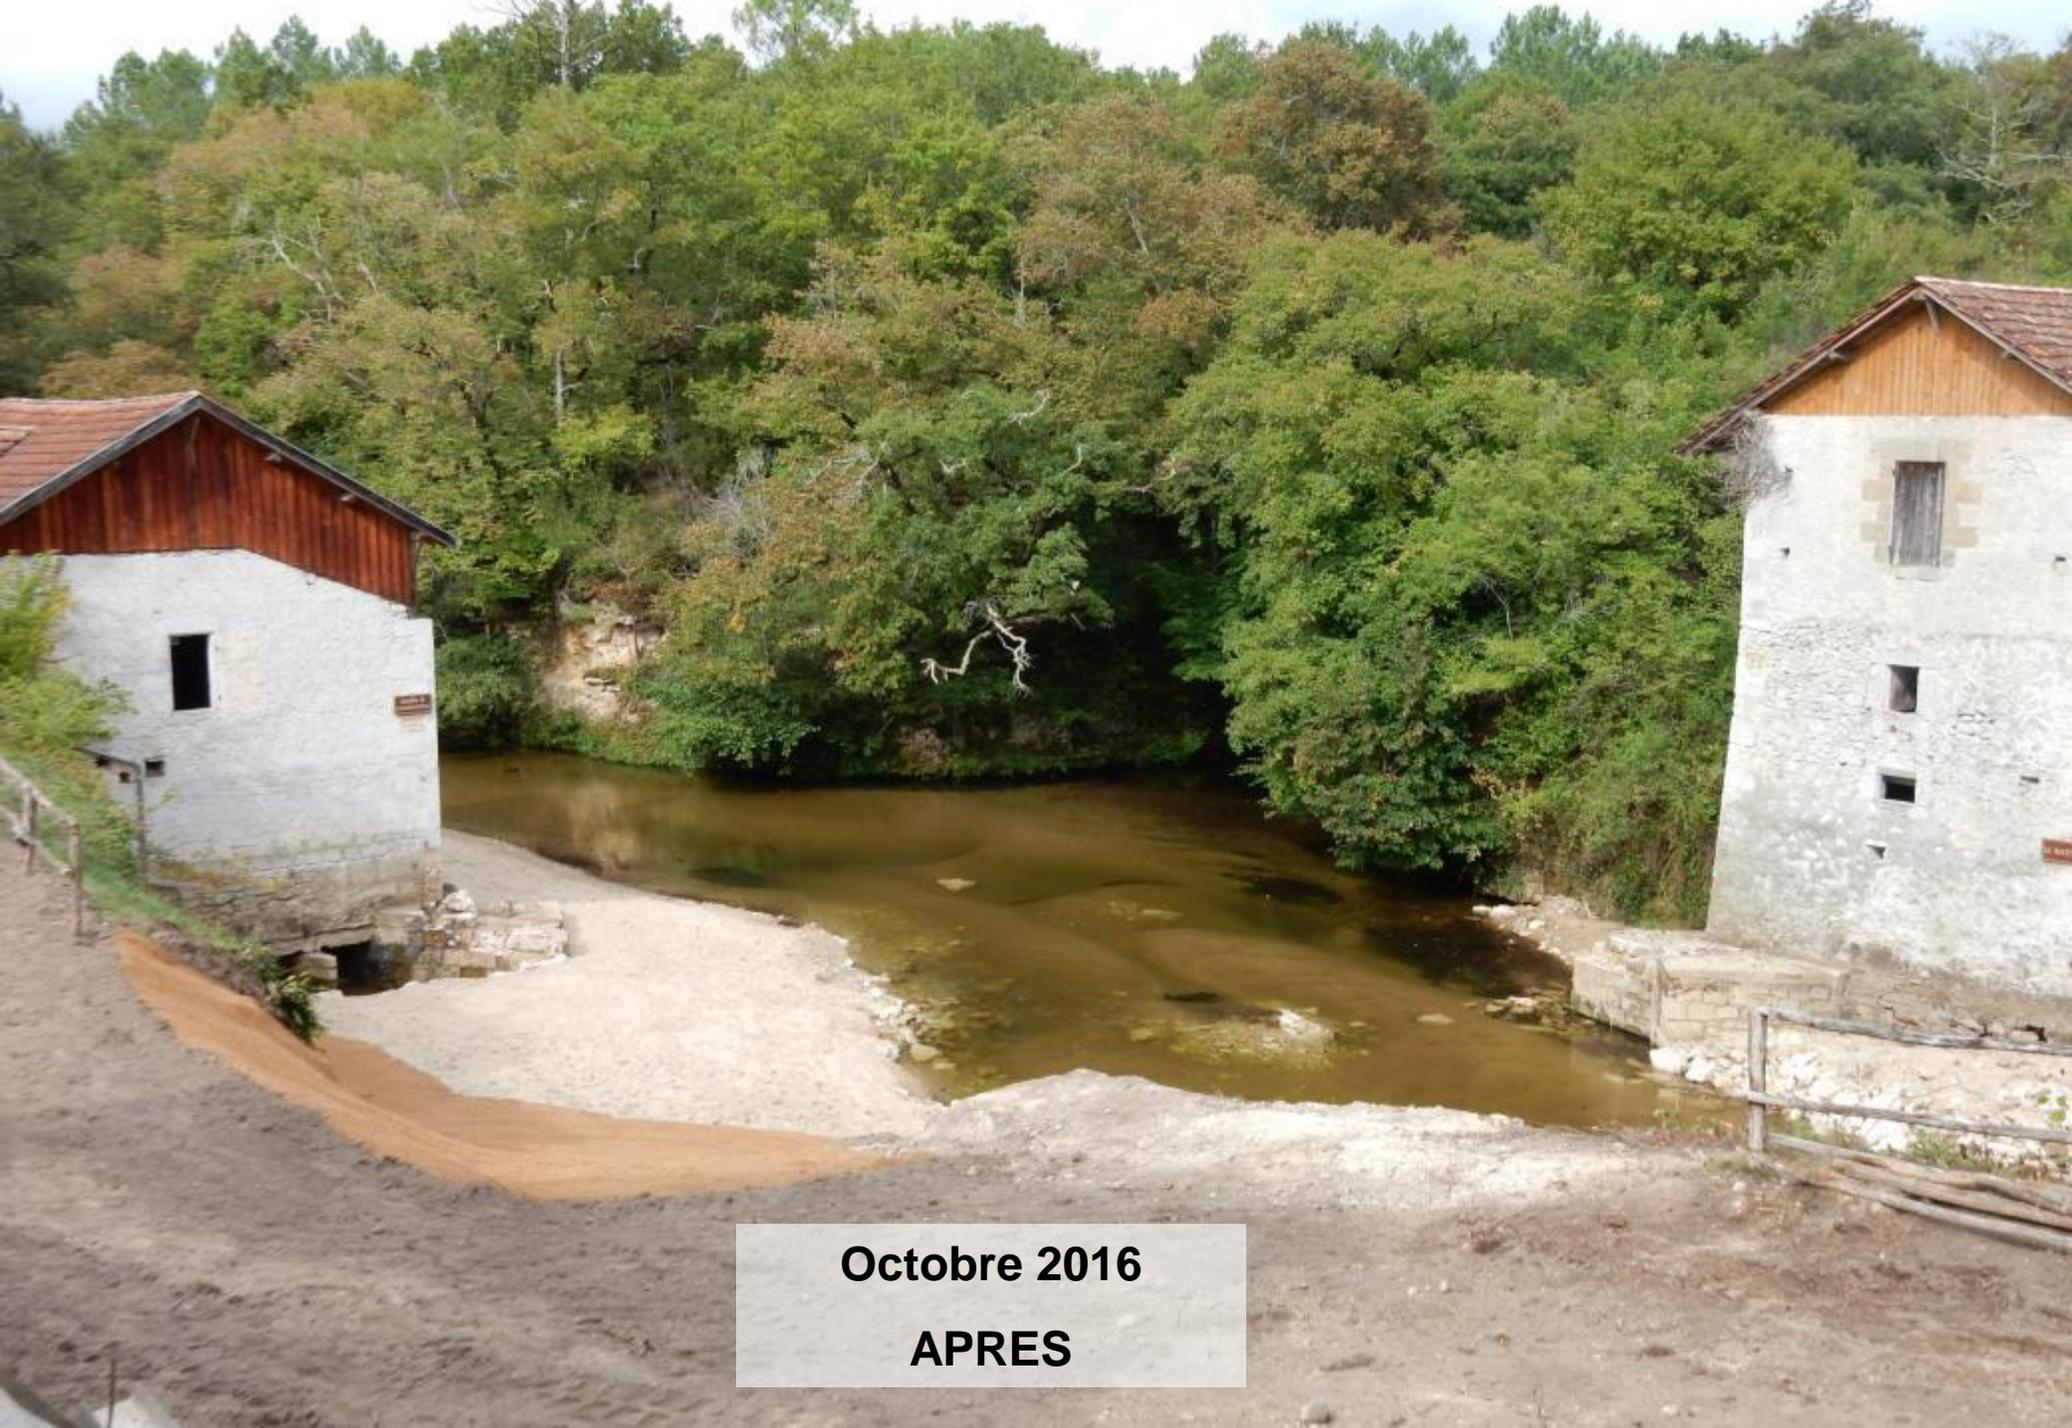
Octobre 2016
APRES
